LASSE SALLINEN

KALLIOLEIKKAUSTEN TARKASTUSTOIMINNAN KEHITTÄMINEN

Diplomityö

Joulukuu 2014

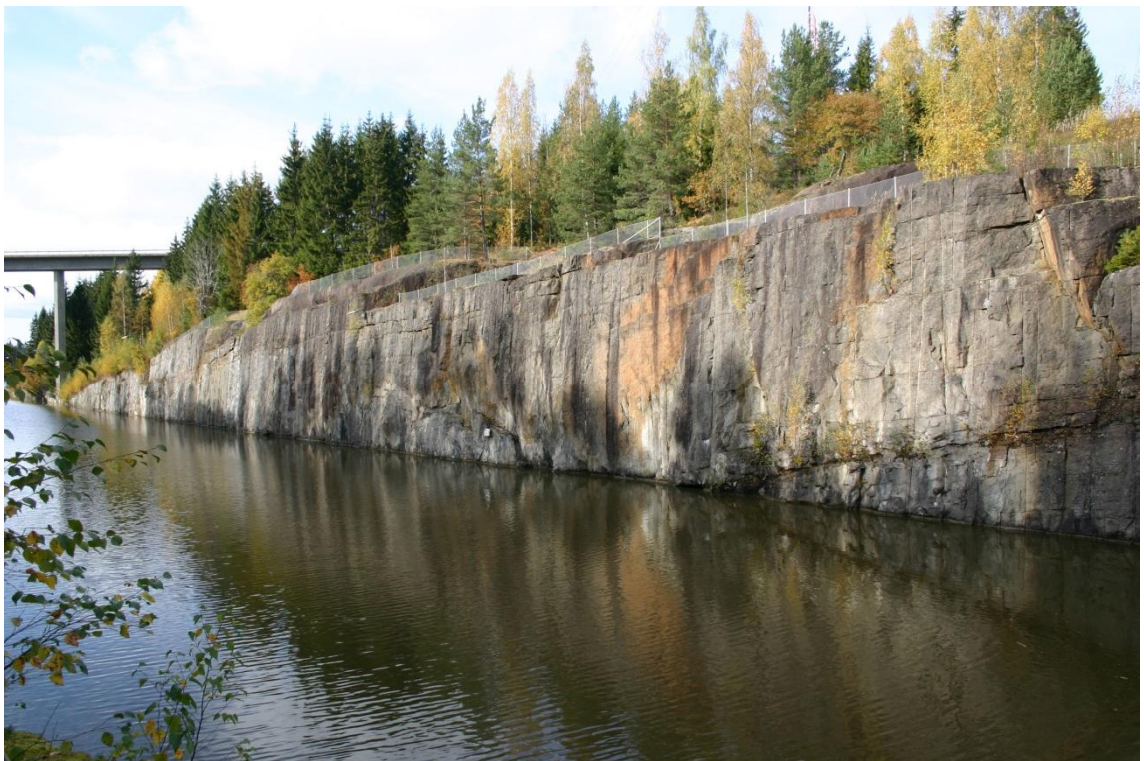
**Kuva 4.8.** Vesiväylän kallioleikkausta Saimaan kanavalla.

Vesiväyliä kallioleikkausten tyypillisiä ongelmia ovat leikkauksesta irtoavat ja tippuvat kivet ja lohkarit. Kallioleikkauksesta irtoavat kivet ja lohkarit voivat pahimmillaan tippuessaan osua väylän käyttäjiin ja lisäksi ne pohjalle kerääntyessään mataloittavat väylää. Tällöin kallioleikkaukset voivat osaltaan lisätä tarvetta väylän haraukselle, skannaukselle tai ruoppaukselle. Tarpeen mukaan kallioleikkauksia rusnataan, lujitetaan tai irronneita lohkarit poistetaan. Vaarallisiksi arvioituja paikkoja merkitään ja väylän käyttäjiä tiedotetaan huonokuntoisista kallioleikkauksista. Kallioleikkauksia on joissain kohteissa maalattu, jotta irronneet lohkarit voidaan havaita helpommin. [20]

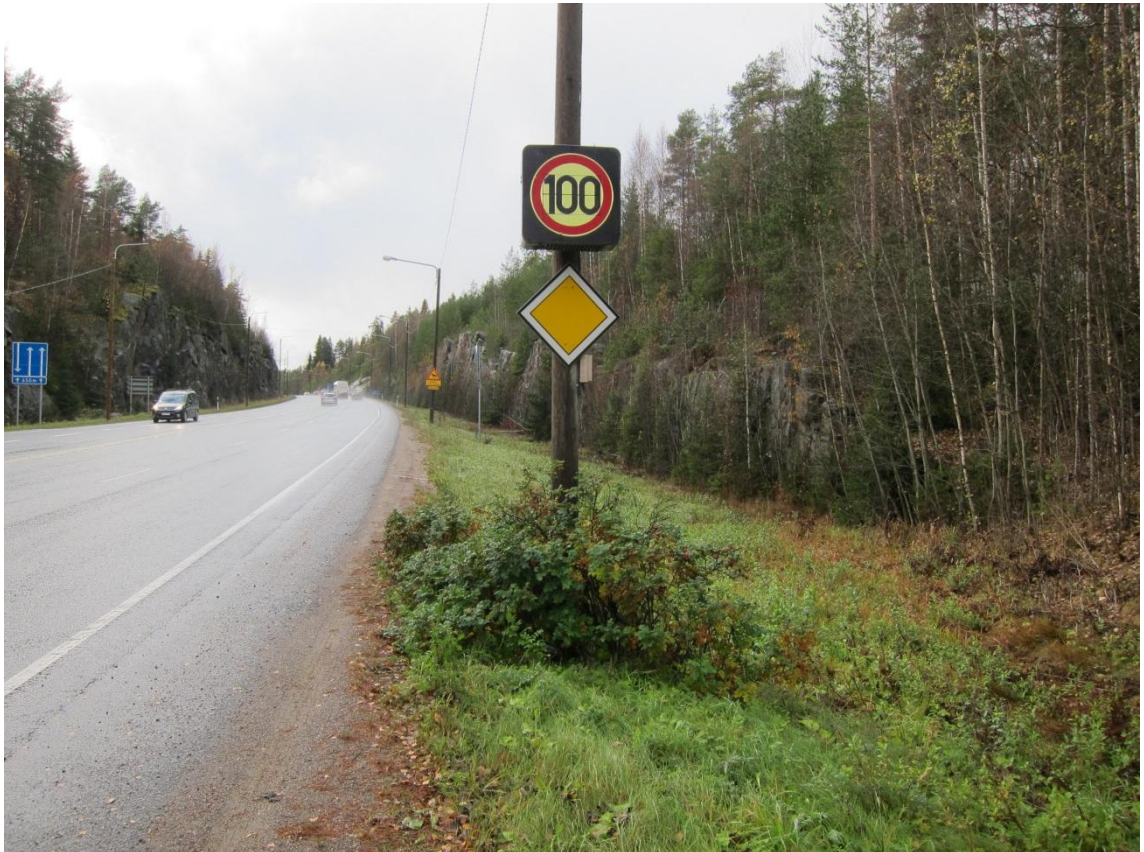
Tarkastettu tiekalioleikkaus sijaitsee valtatiellä 9 juuri ennen Oriveden liittymäramppia Tampereen suunnasta tultaessa. Tien kunnossapitäjälle suunnattujen kyselyjen perusteella tarkastettu kalioleikkaus nousi esille viimeaikaisten oireilujensa takia. Kalioleikkauksessa olikin jo tapahtunut sortumia molemmin puolin väylää. Sortumia ei kuitenkaan ollut tarkastetulla välillä. Tarkastettu kalioleikkaus sijaitsi valtatie 9 pohjoispuolella ulkokaarteessa tien geometriaan nähden. Kalioleikkauksen kohdalla oli ohituskaisista Tampereen suuntaan mentäessä. Tien poikkileikkauksessa ulkokaarten kalioleikkaus oli selvästi kauempana tiestä kuin sisäkaarten puoleinen leikkausseinämä. Tien paalulukemia tai paalutuksen kasvusuuntaa ei ollut tiedossa tarkastusta tehtäessä. Kalioleikkaukseen maalattiin merkkusmaalilla metrilukemat kymmenen metrin välein 0-210. Mittaamisen apuna käytettiin mittapyörää, jolla mitta otettiin tien piennarta pitkin. Kalioleikkauksen etäisyys tien päällysteen reunasta mitattiin etäisyysmittarilla, jokaisen maalatun kymmenen metrin välein olevan merkin kohdalla. Kalioleikkauksen etäisyys päällysteen reunasta oli keskimäärin hieman yli 10 metriä. Kuvassa 7.5 on yleiskuva kalioleikkauksesta, jossa etualalla oikealla osuus, josta alkaen tarkastus suoritettiin.

**Kuva 7.5.** Yleiskuva kallioleikkauspaikasta valtatiellä 9. Tarkastettu osuus on kuvassa oikealla.

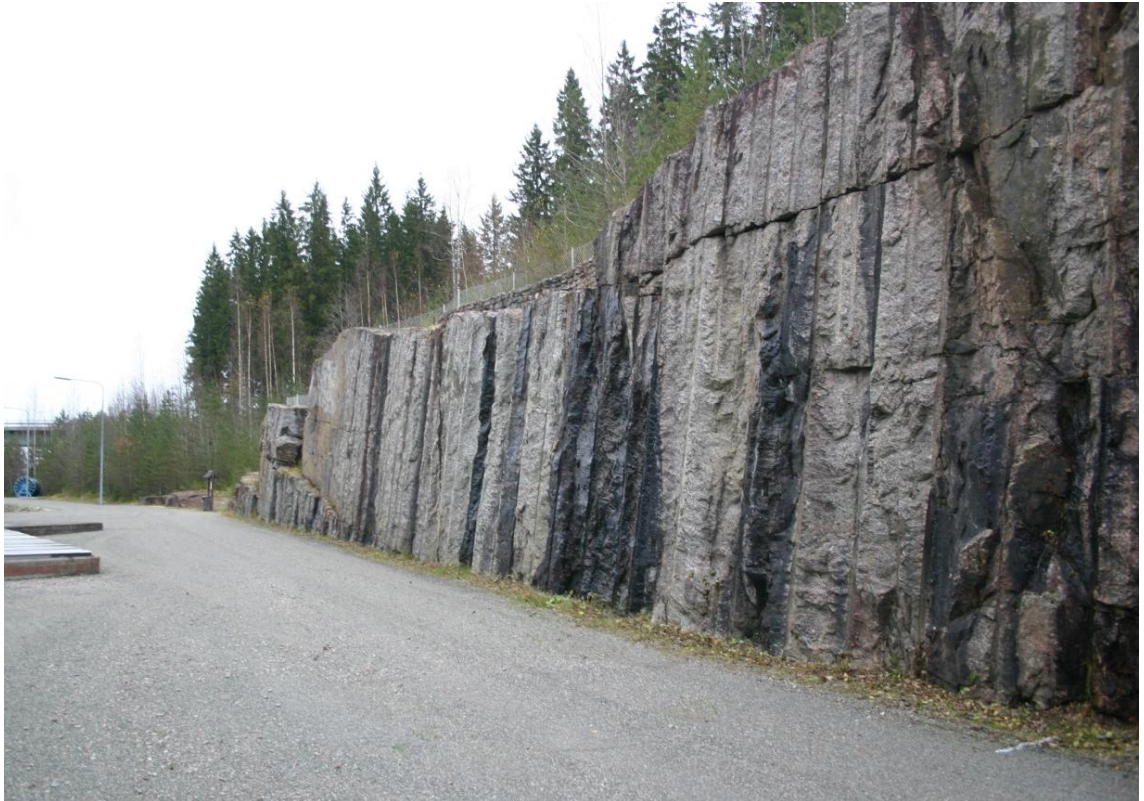
Kallioleikkaus valokuvattiin järjestelmällisesti tarkastetulta matkalta siten, että maalimerkinnot ja päällä olevat rakenteet näkyivät kuvista. Kallioleikkauksessa havaittiin tarkastusvälillä ainakin yksi kallioleikkauksen päältä kallioon porattu harjaterästanko,

jonka ilmeisenä tarkoituksena on lujittaa leikkausta. Kallioleikkauksen päälle on rakennettu betoninen muuri ilmeisesti kallioleikkauksen takana nousevan rinteän valumavesiä ohjaamaan. Betonimuurin takana olikin paikkoja, joissa vesi seisoj ja lätäköitä oli myös kalliopinnalla. Betonimuurin julkisivu oli verhoiltu yhteen muuratuista kivistä, joita oli muurattu myös leikkauspinnan kookkaan halkeaman täytteeksi. Betonimuurin päällä sijaitsi noin puolen metrin korkuinen suoja-aita. Kuvassa 7.9 on tarkastettua kallioleikkauksosuuutta Paatelan sululla. Tarkastuksessa täytetyt lomakkeen ovat liitteenä 3.

*Kuva 7.9. Tarkastettua kallioleikkausta Paatelan sululla.*

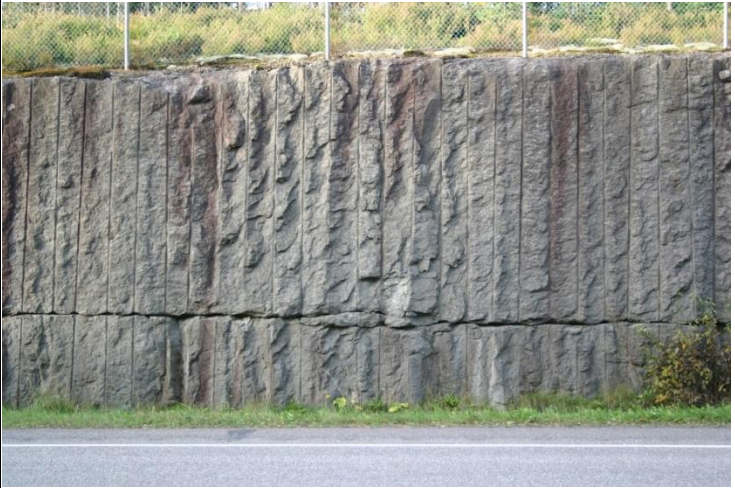
Vaurio- luokka	Kalliopinnan vaurion kuvaus	
0	<p>Kalliopinta ehyttä ja rapautumatonta. Kalliossa on käytännössä aina rakoja ja leikkaus voi olla vaurioton, vaikka siinä onkin rakoja. Ei epästabiileja lohkoja tai kiviä. Porareian puolikkaat yleensä näkyvissä.</p>

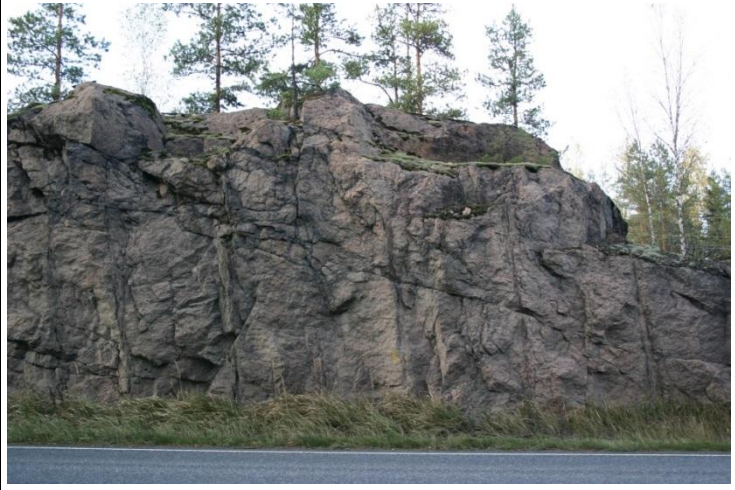
1	<p>Kalliopinnassa vähäistä rakoilua ja rapautumista. Leikkaus voi olla asianmukaisesti vahvistettu. Seinämässä voi olla halkeamien rajaamia lohkoja, mutta ne ovat stabiileja halkeamien edullisesta suuntauksesta johtuen. Pieniä kiviä (&lt;0,1m) mahdollisesti epästabiilina</p>

Vaurioluokan 1 kalliomassan vaurioiden kehittymistä seurataan yleensä kallioleikkaukselle tehtävissä seuraavissa tarkastuksissa. Vaurioluokan 2 vauriot voidaan yleensä korjata rusnaamalla ja kalliopinnan puhdistamisella. Vaurioluokkien 3 ja 4 vaurioiden korjaustoimenpiteiden ja vaurioiden laajuuden selvittämiseksi on usein tarpeen tehdä erikoistarkastus. Kalliopinta rusnataan, irtonaiset lohkareet poistetaan ja epästabiileiksi arvioidut lohkareet kiinnitetään ankkuripulteihin. Muita mahdollisia korjaustoimenpiteitä voi olla mm. tiivistysinjektointi, ruiskubetonointi, verkotus ja joskus kallioleikkauksen uudelleen louhinta/porrastus kauemmaksi väylästä.

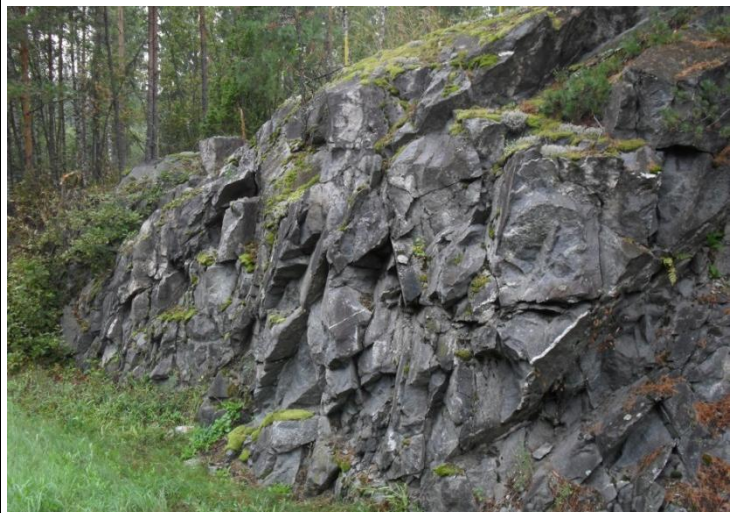
2	<p>Kalliopinnassa on rakoilua, joka kuitenkin pääosin tiivistä. Pinnassa irttoilevia pieniä kiviä, mutta pääosin leikkaus on asianmukaisesti vahvistettu. Seinämässä voi olla halkeamien rajaamia lohkoja, mutta ne ovat stabiileja halkeamien edullisesta suuntauksesta johtuen. Pieniä lohkoja (&lt;0,3m) mahdollisesti epästabiilina.</p>

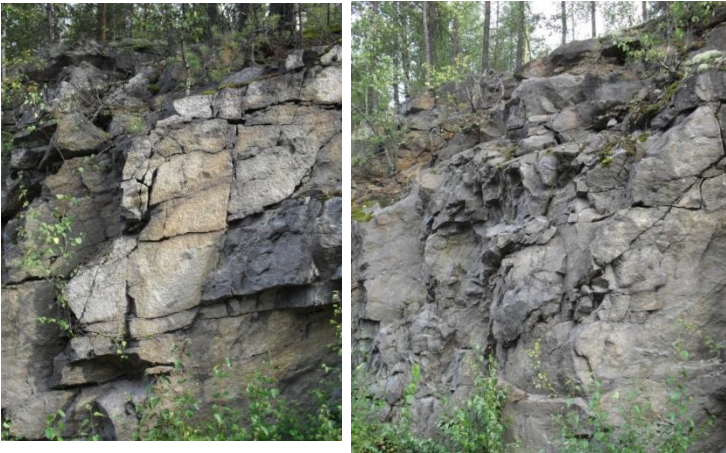
3	<p>Kalliopinnassa avonaista rakoilua tai rikkonaisuutta. Irtonaisia kiviä ja lohkoja (0,1...0,3m) ja/tai mahdollisesti yksittäisiä epästabiileja keskikokoisia lohkoja (&lt;1,0m) ja/tai suurilla alueilla irtonaisia pieniä kiviä. Joitakin pudonneita pieniä kiviä tai lohkoja.</p>

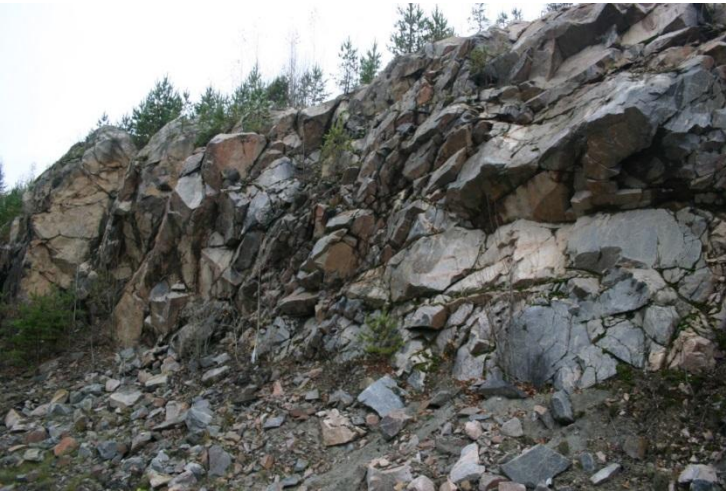
4	<p>Kalliopinnassa voimakasta avonaista/täytteistä rakoilua ja pitkälle edennyt rapautumista. Useita keskikokoisia irtonaisia lohkoja ja/tai suurempia (&gt;1,0m) lohkoja ja/tai suurempia kallioalueita epästabiilina. Yleisesti pudonneita kiviä tai lohkoja.</p>

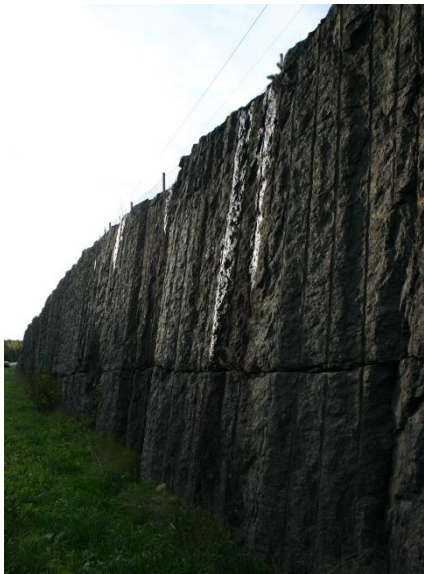
Vaurio- luokka	Kallioleikkausten vesivuotojen kuvaus	
1	Harvoja kohtia, joista vettä tippuu tai valuu leikkauksen päältä alas.

Vähäisiä kallioleikkausten vesivuotoja seurataan kallioleikkaukselle tehtävien tarkastusten ja paaanjääkertymien havainnoinnin yhteydessä. Mikäli vesivuodosta ei aiheudu ongelmia, tilanne ei välttämättä vaadi muita toimenpiteitä. Merkittävien vesivuotojen korjaustoimenpiteiden määrittämiseksi tehdään erikoistarkastus. Kallioleikkauksen päältä valuvia vesiä voidaan pyrkiä ohjaamaan pois leikkauksesta rakentamalla kallioleikkauksen päälle niskaoja tai padottava muuri. Vuotavia kallion halkeamia voidaan tiivistää injektioin.

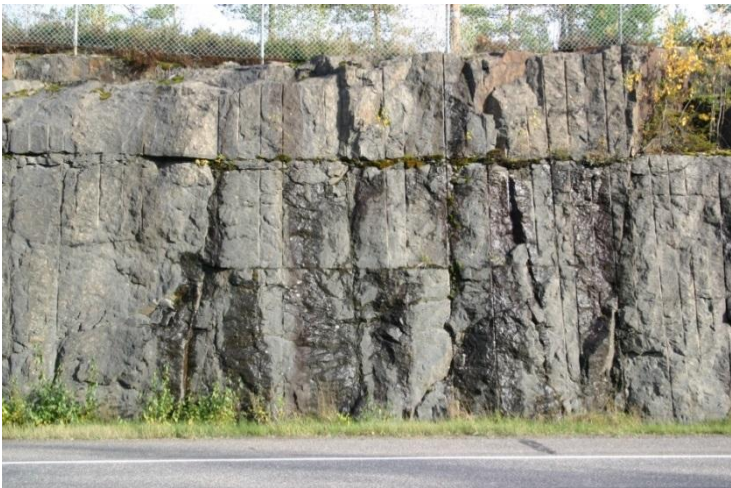
2	Joitakin kastuneita alueita leikkauksessa.

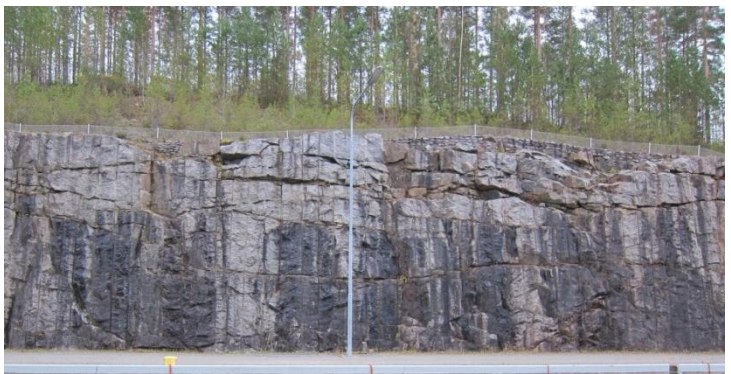
3	Kosteutta/juoksevaa vettä esiintyy yleisesti leikkauksessa.

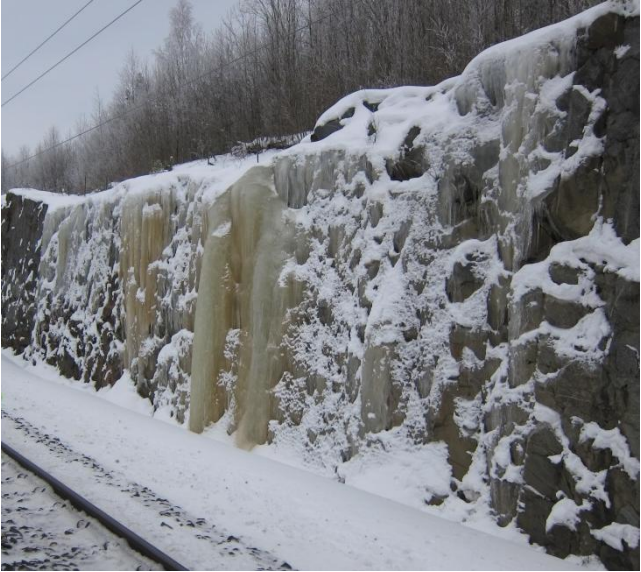
4	Kosteutta/juoksevaa vettä esiintyy yleisesti leikkauksessa aiheuttaen epästabiileja kalliolohkoja.

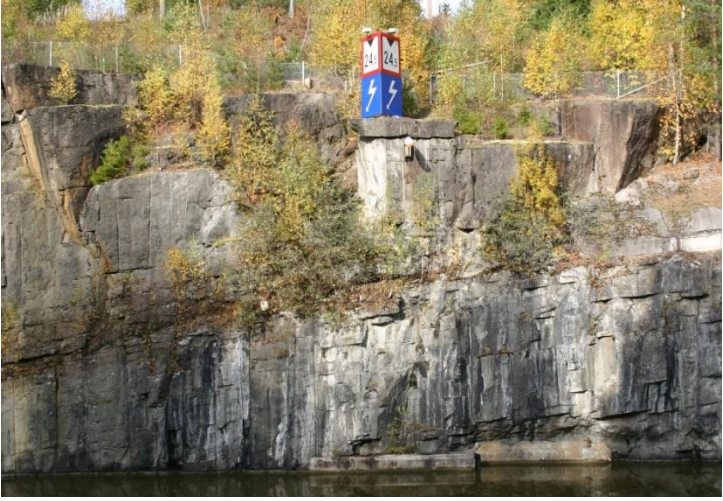
2	Tiheämpää kasvillisuutta leikkauksessa tai sen päällä.

Kallioleikkauksen haitalliset kasvustot poistetaan kallioleikkauksen päältä ja leikkausseinämästä. Kallioleikkausseinämään kertynyttä sammalta, kasveja ja muuta maainesta voidaan poistaa painevedellä. Mikäli kasvustoa on ollut niin paljon, että leikkausseinämän arviointi on vaikeutunut tai puita on tunkeutunut kalliolohkojen väleihin,

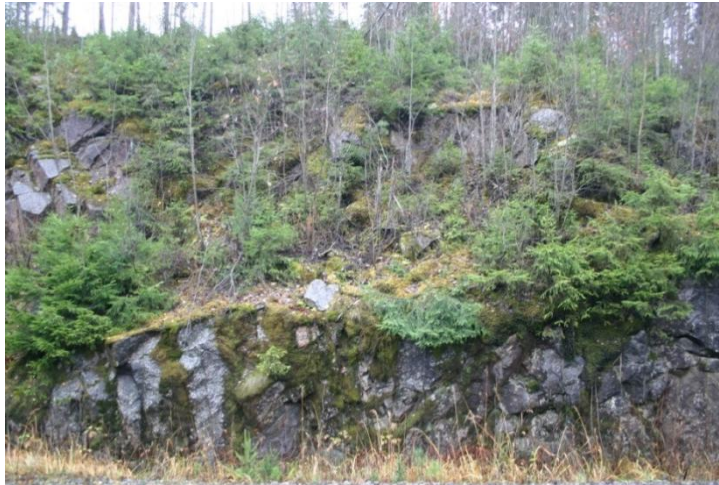
3	Tiheää kasvillisuutta leikkauksessa ja sen päällä

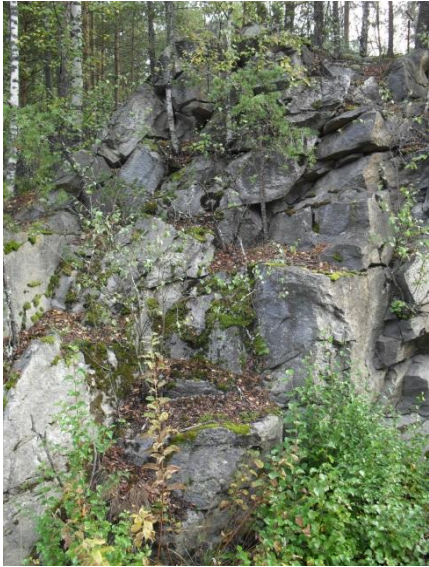
4	Tiheää kasvillisuutta ja puita leikkauksessa ja sen päällä. Puita kasvaa kallion halkeamista irroittaneen kalliolohkoja. Puut voivat kaatua ulottua väylälle.

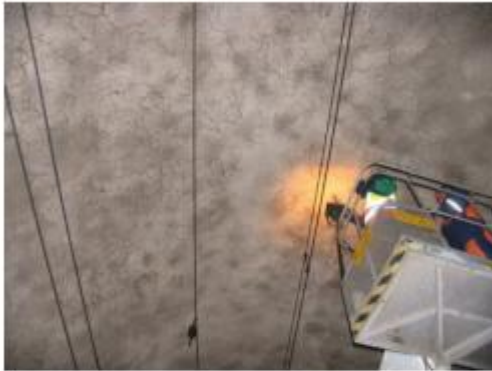
Vaurio- luokka	RAKENNETYYPPI	Ruiskubetonipinta
	VAURIO	
1	<ul style="list-style-type: none"> <li>• Ruiskubetonipinnassa on verkkohalkeilua.</li> <li>• Ruiskubetonipinnassa on yksittäisiä kutistumishalkeamia.</li> <li>• Ruiskubetonipinnassa on yksittäisiä halkeamia verhouksen saumakohdissa.</li> </ul>

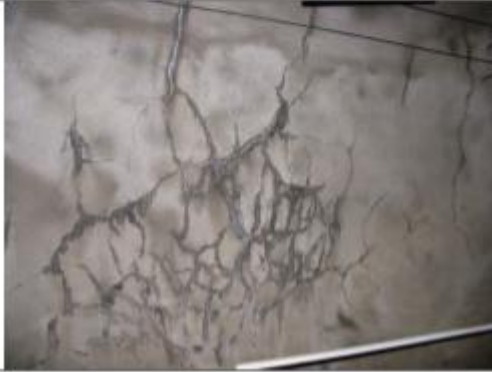
2	<ul style="list-style-type: none"> <li>• Ruiskubetonissa on halkeamia, joista voi aiheutua pienten ruiskubetonikappaleiden irtoamisia.</li> <li>• Ruiskubetonipinta on suoran vesirasituksen alaisena.</li> <li>• Ruiskubetonipinta on rapautunut.</li> </ul>

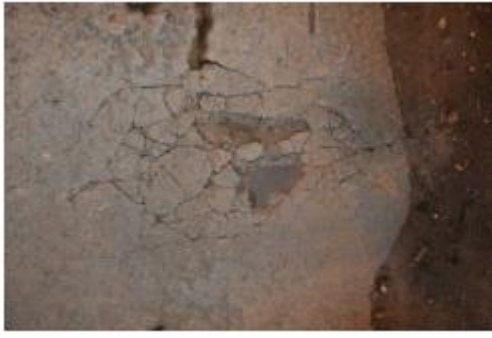
3	<ul style="list-style-type: none"> <li>• Ruiskubetonipinta on halkeillut niin pahoin, että siitä putoilee kappaleita tai levyjä, jotka eivät kuitenkaan voi tippua ajoradalle tai raiteille.</li> <li>• Ruiskubetoniverkko on väärän tyyppinen.</li> <li>• Ruiskubetoniverkon ankkurointi on puutteellinen.</li> </ul>

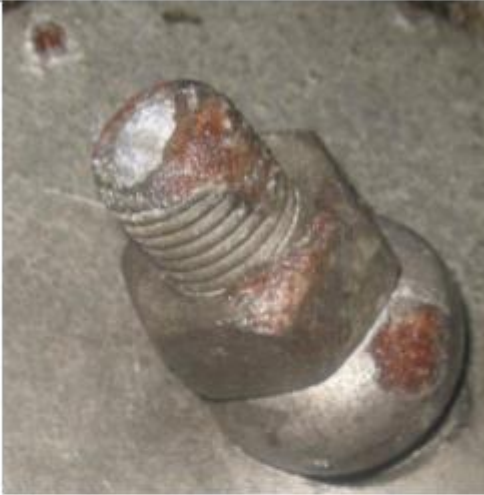
Vaurio- luokka	RAKENNETYYPPI VAURIO	Lujitusrakenne
1	<ul style="list-style-type: none"> <li>• Lujituspultti ruostunut tai siinä on pieni muodonmuutos.</li> <li>• Lujitusverkko on ruostunut tai siinä on yksittäinen pieni vaurio</li> </ul>

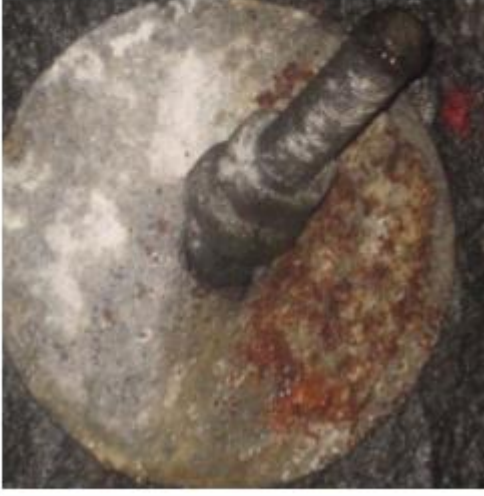
2	<ul style="list-style-type: none"> <li>• Lujituspultissa on vakava muodonmuutos tai vaurio tai se on jätetty liian pitkäksi ja on vaaraksi alueella liikkuville.</li> <li>• Lujitusverkossa on paikallinen irtoama tai vaurio</li> <li>• Lujitusverkon materiaali tai silmäkoko on väärä</li> </ul>
